### ***Skýrsla um úttekt á undirgöngum Reykjavíkur - Umsagnarbeiðni***

### *Úttekt á undirgöngum Reykjavíkur*

# Úttekt á undirgöngum Reykjavíkur

Mannréttinda- og lýðræðisskrifstofa október 2021

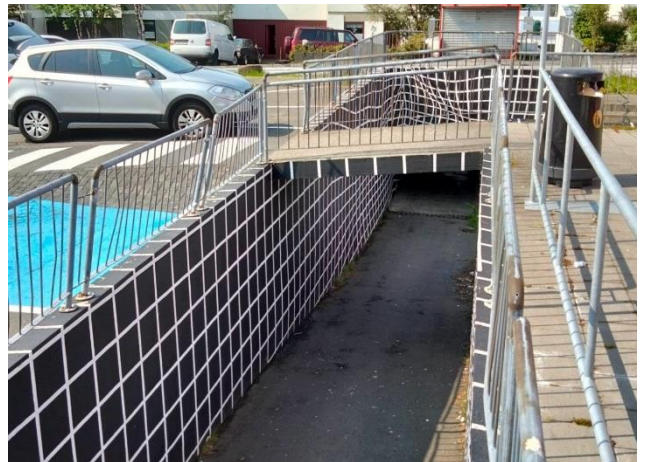
Undir Vesturberg.

Aðgengi er gott austan megin en eingöngu tröppur vestan megin. Þó nokkuð brött brekka að göngunum. Göngin eru ómerkt að utan. Lýsingin er takmörkuð. Ekki er önnur götupverun. Sést í gegnum göngin en erfitt er að sjá neitt vestan við göngin.

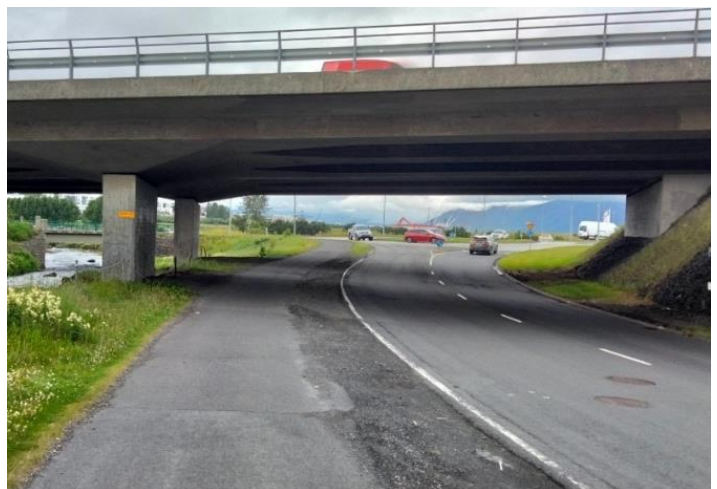
Vesturlandsvegur við Sævarhöfða.

Ómerkt göng. Engin lýsing er í göngunum nema ein pera. Þau eru aðgengileg. Sést í gegnum göngin og vel sýnilegt inn í þau beggja vegna. Lýsing er við strætóskýli skammt frá.

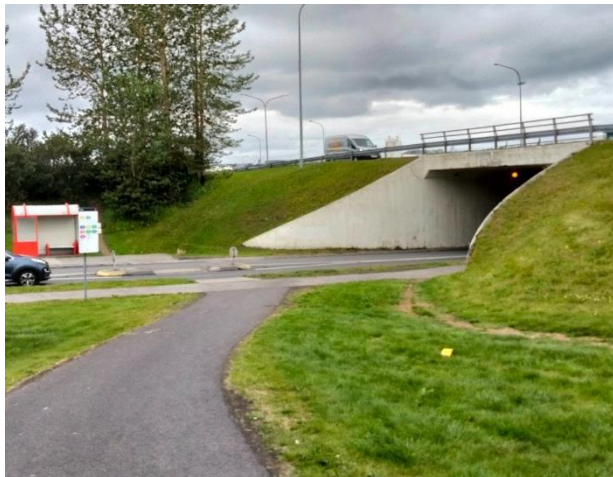
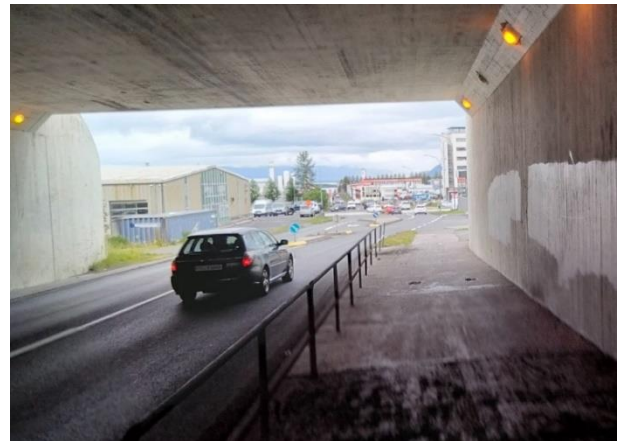
#### Vesturlandsvegur við Breiðhöfða.

Ómerkt göng. Gangandi/hjólandi fara gangstétt en einnig liggur umferðargata í gegnum göngin.

Lýsing í göngunum er góð en töluvert af ónýtum perum. Sést í gegnum göngin og aðgengi að strætóstöðvum beggja vegna gott. Ekki er önnur götupverun.

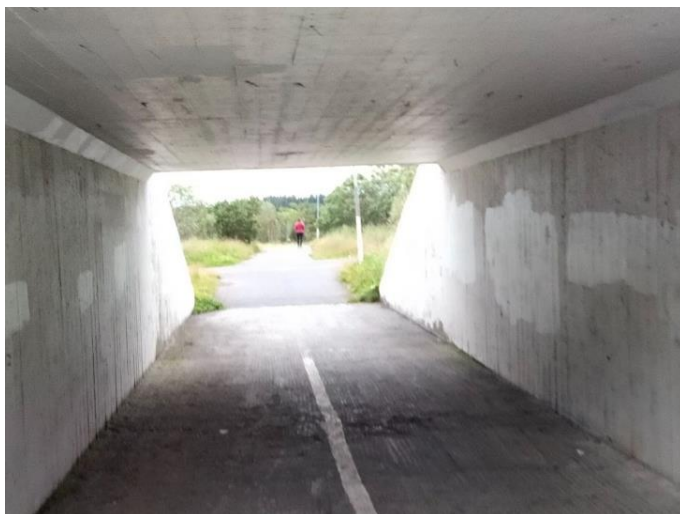
#### Stekkjarbakki við Urðarstekk.

Ómerkt göng. Engin lýsing er í göngunum. Þau eru aðgengileg varðandi gangstíg en ekki fyrir fólk með bága sjón sökum skorts á lýsingu. Sést í gegnum göngin en þau ósýnileg frá götu og nágrenni. Ekki er önnur götupverun.

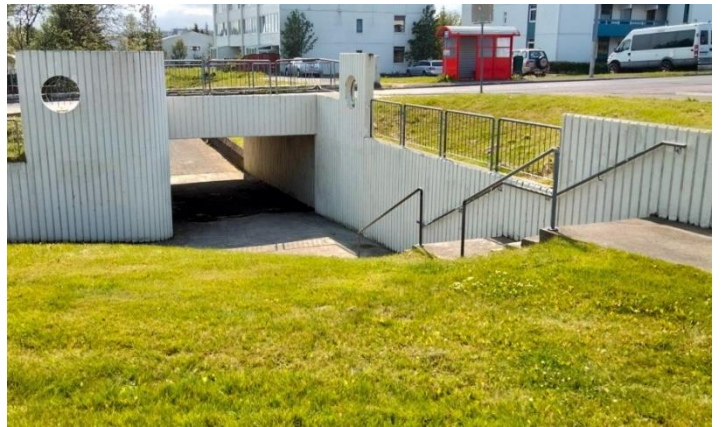
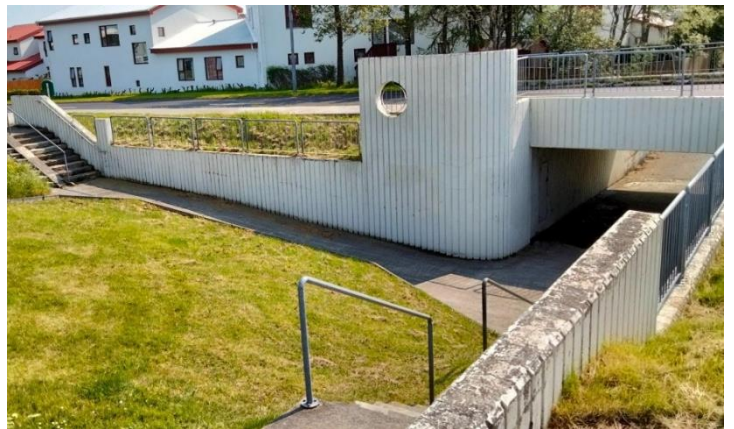
Undir Suðurhóla.

Lýsing er í göngunum og þau eru aðgengileg.

Ekki er önnur götupverun. Sést í gegnum göngin og hægt er að sjá í göngin frá íbúðunum beggja vegna við.

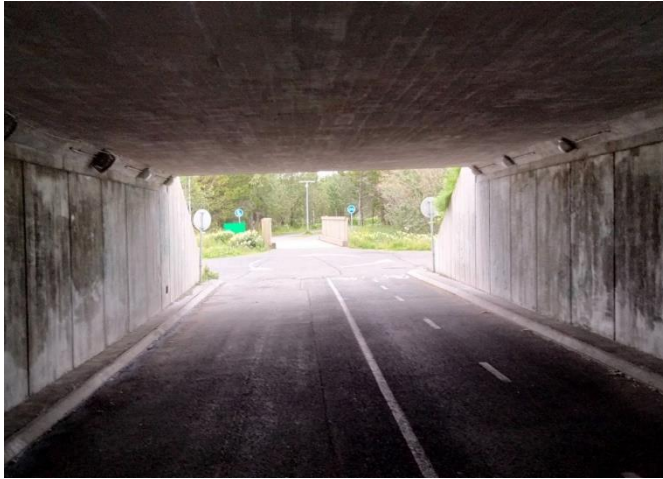
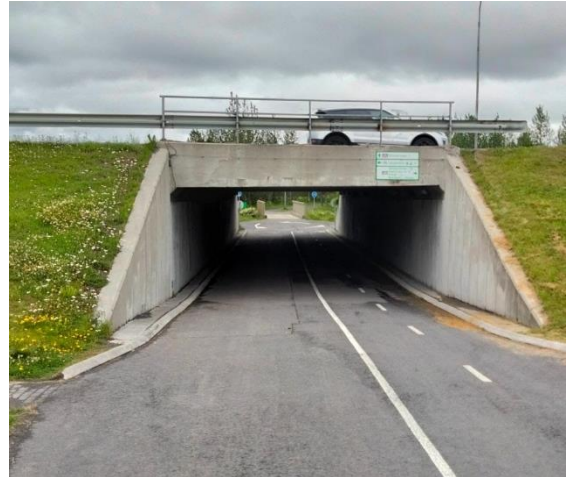
Undir Reykjanesbraut við Stjörnugróf.

Merkt göng. Lýsing er í göngunum. Ekki er önnur götupverun. Sést í gegnum göngin og hægt er að sjá í göngin beggja megin frá en göngin eru ekki aðgengileg. Þau eru tvískipt, öðrum megin er hjólréiðastígur og hinum megin göngustígur.

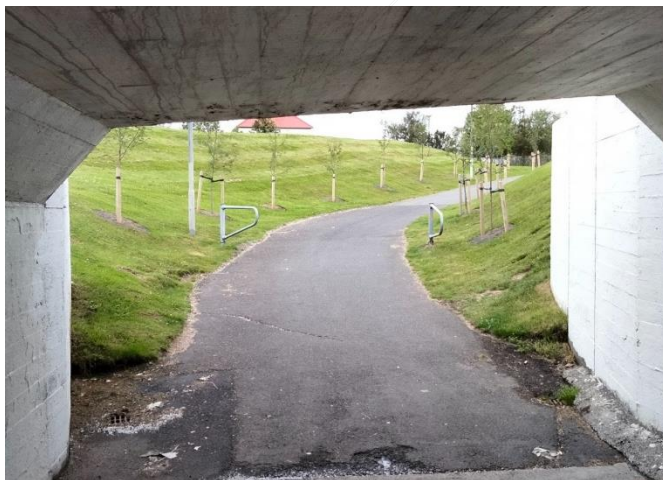
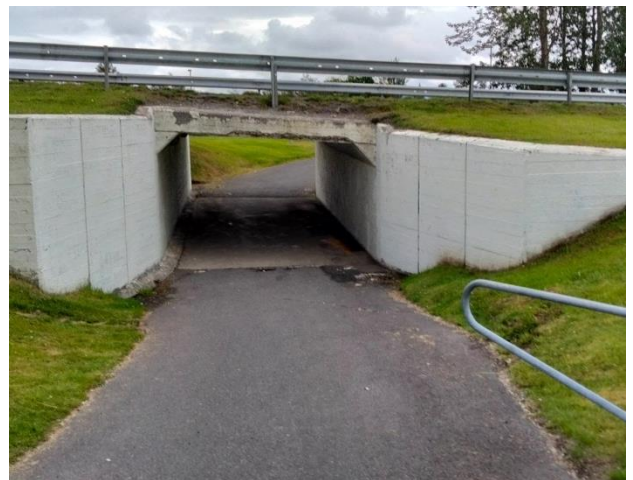
Höfðabakki við Árbæjarsafn.

Ómerkt göng. Lýsing er í göngunum. Brött brekka hvoru megin við göngin sem takmarkar aðgengi. Ekki er önnur götupverun. Göngin sjást ekki frá götu og nágrenni.

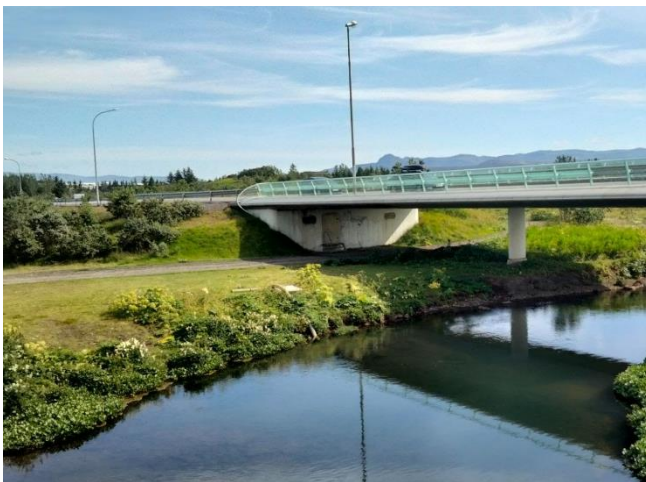
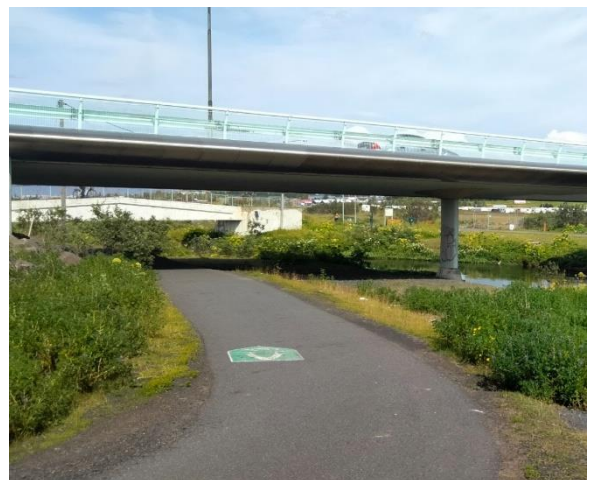
Undir Breiðholtsbraut við Elliðaár.

Ómerkt göng. Engin lýsing er í göngunum. Sést í gegnum göngin og þau sjást hvoru megin frá.

Möl austan megin við ána í göngunum sem getur reynst fólki erfitt hvað aðgengi varðar.

Aðgengið er svo betra hinum megin, vestan megin við. Ekki er önnur götubverun.

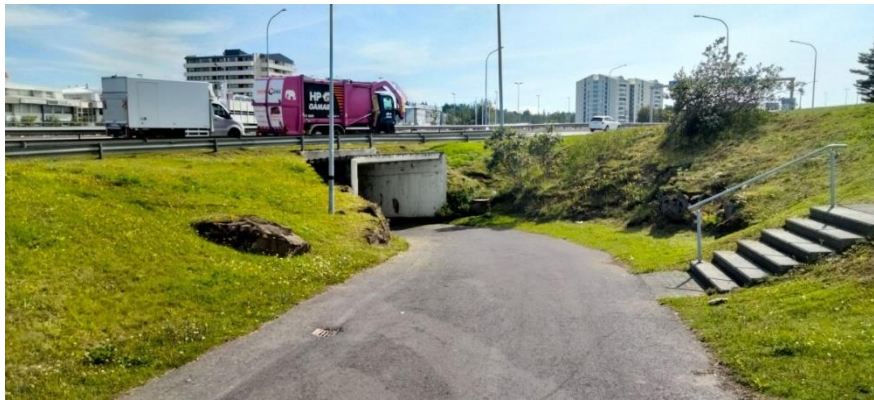
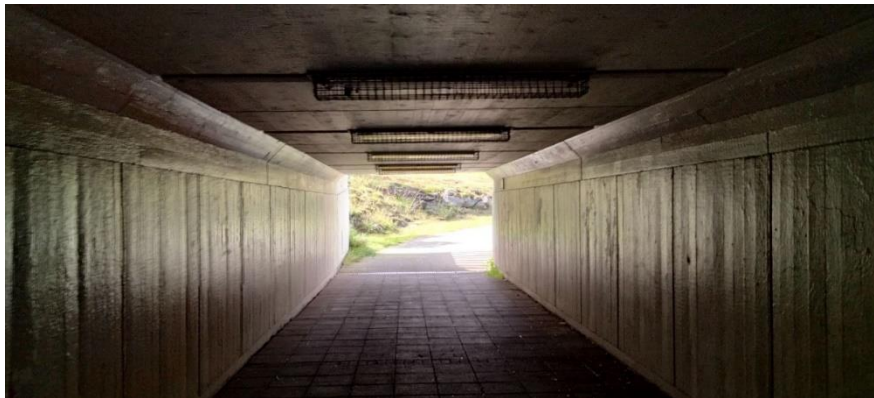
Undir Reykjanesbraut við Mjódd.

Göng eru merkt vestan megin. Lýsing er í göngunum. Aðgengi er takmarkað þar sem brött brekka er vestan megin. Ekki er önnur götuþverun. Erfitt er að sjá í göngin hvoru megin frá.

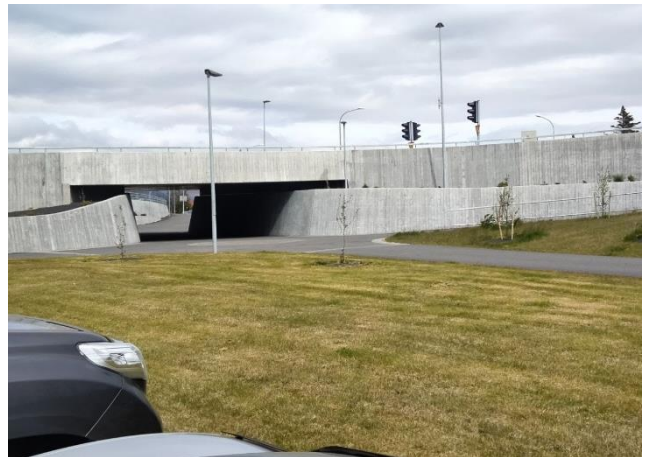
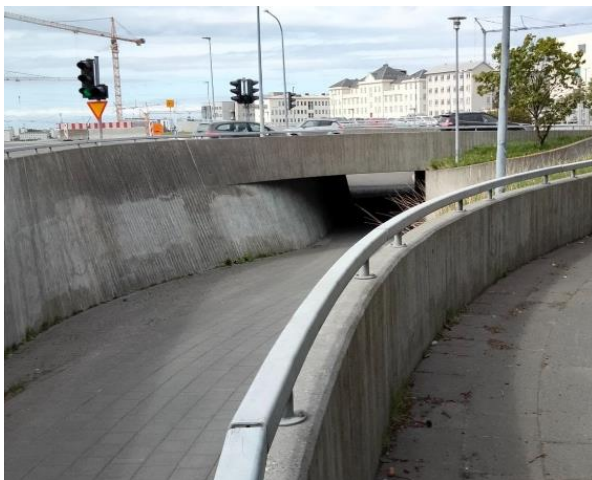
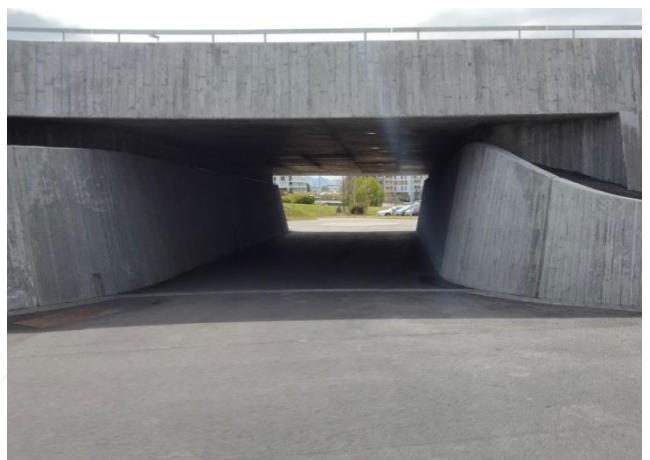
Undir Snorrabraut.

Gott aðgengi og göng sýnileg að utan frá bílastæði sjúkrahúss frá suðri, Snorrabraut frá norðri og Gunnarsbraut frá austri. Göng eru T-laga og illa sést fyrir horn en hornin eru aflíðandi. Ekki var kveikt á ljósum undir Snorrabraut. Næsta gangbraut yfir Snorrabraut er við gatnamót við Eiríks götu.

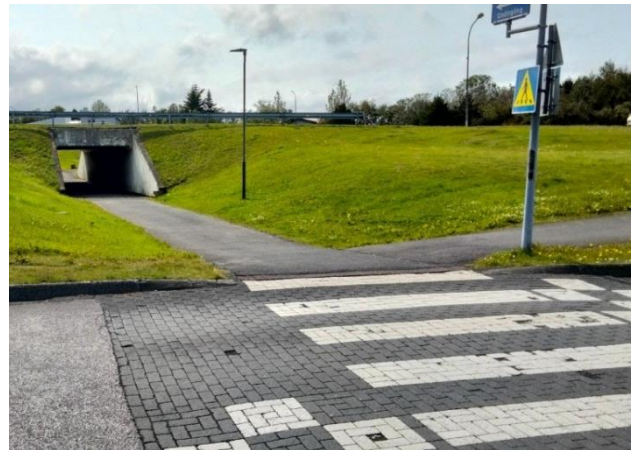
Undir Breiðholtsbraut við Arnarbakka.

Lýsing er í göngunum og þau aðgengileg. Ekki önnur götupverun. Sýnileiki takmarkaður frá götu og nágrenni.

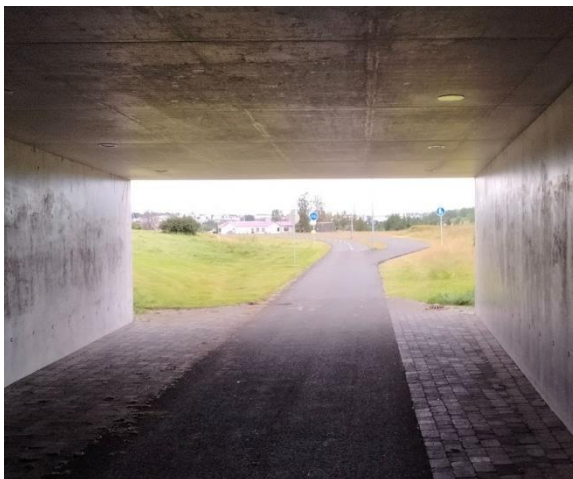
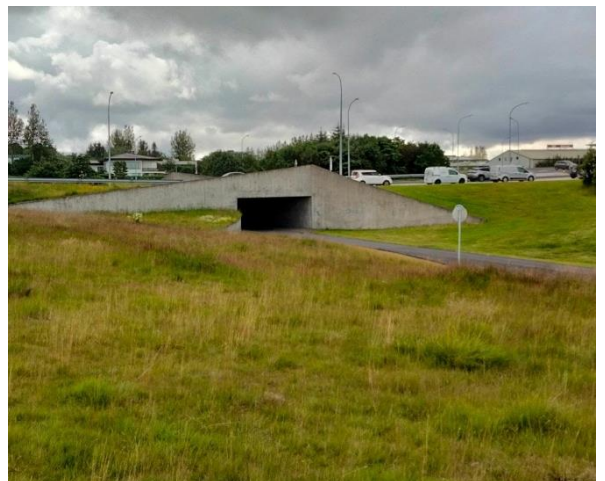
Stekkjarbakki við Grænastekk.

Ómerkt göng en stór og sýnileg. Lýsing er í göngunum. Göngin eru aðgengileg. Ekki er önnur götupverun. Göngin sjást vel úr fjarlægð.

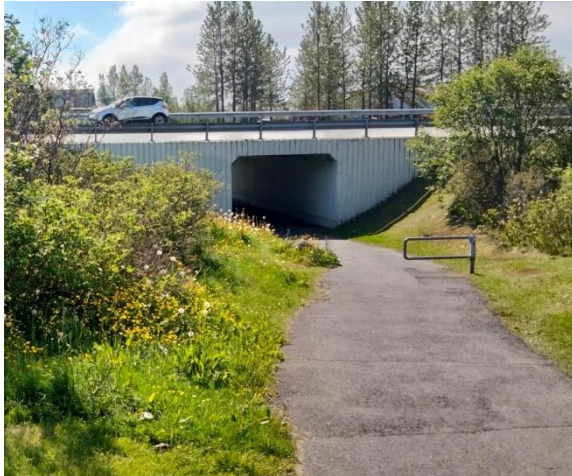
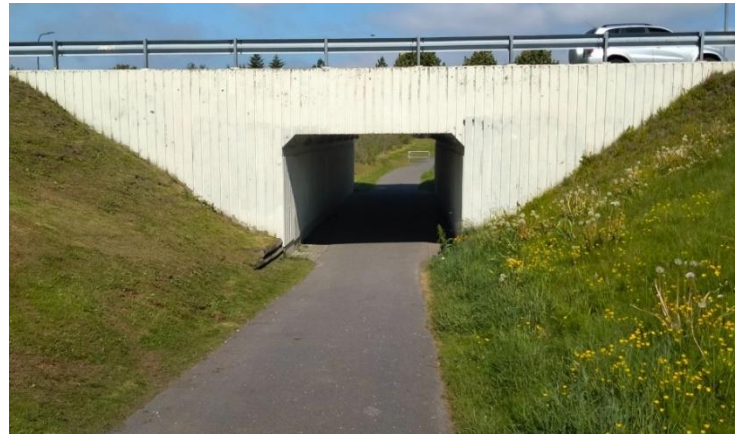
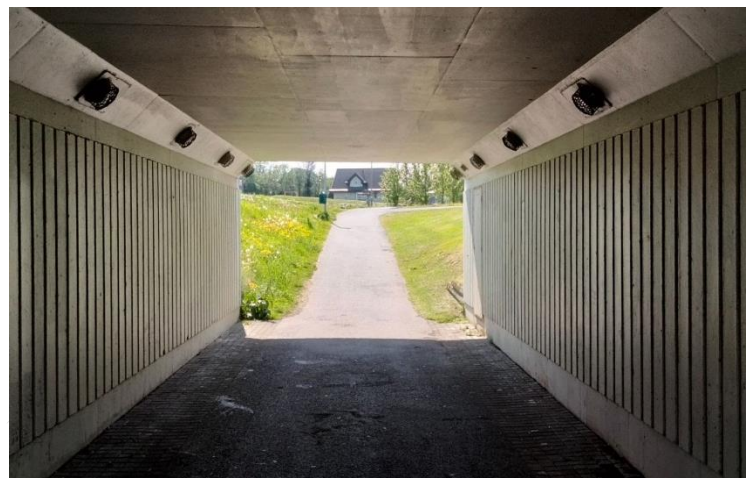
Breiðholtsbraut við Suðurfell.

Göngin eru ómerkt og því ekki sýnileg. Lýsing er í göngunum. Aðgengi er takmarkað þar sem brött brekka er sitt hvoru megin við göngin.

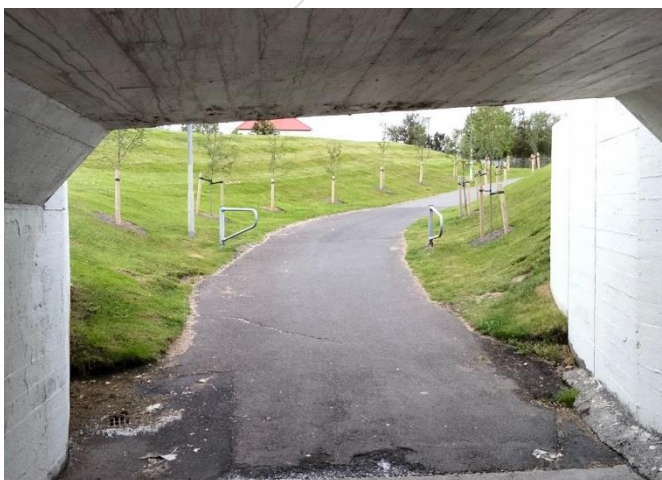
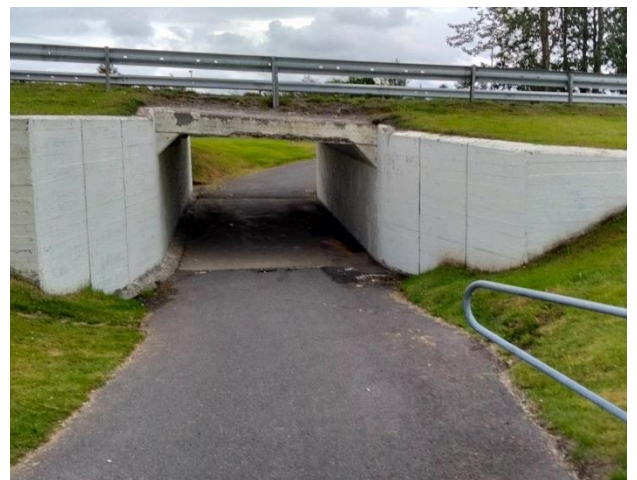
Höfðabakki við Árbæjarsafn.

Ómerkt göng. Lýsing er í göngunum. Brött brekka hvoru megin við göngin sem takmarkar aðgengi. Ekki er önnur götubverun. Göngin sjást ekki frá götu og nágrenni.

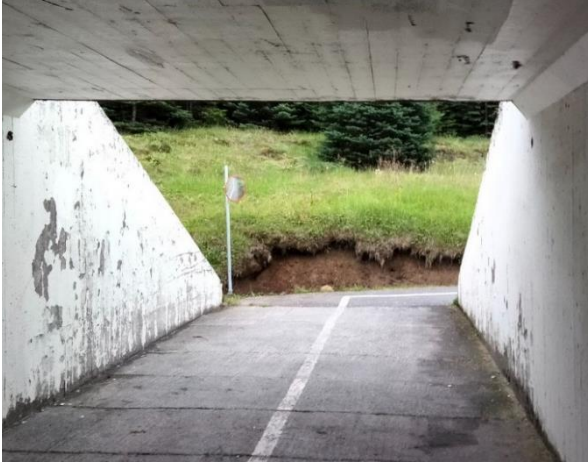
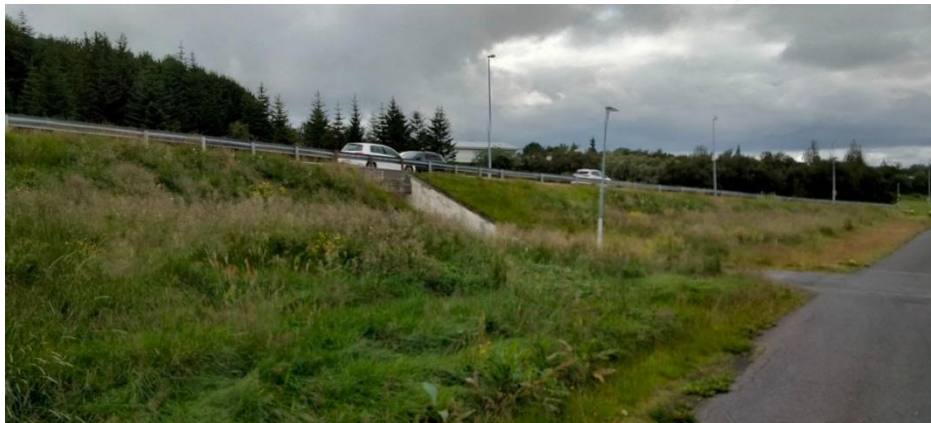
#### Stekkjarbakki við Urðarstekk.

Ómerkt göng. Engin lýsing er í göngunum. Þau eru aðgengileg varðandi gangstíg en ekki fyrir fólk með bága sjón sökum skorts á lýsingu. Sést í gegnum göngin en þau ósýnileg frá götu og nágrenni. Ekki er önnur götupverun.

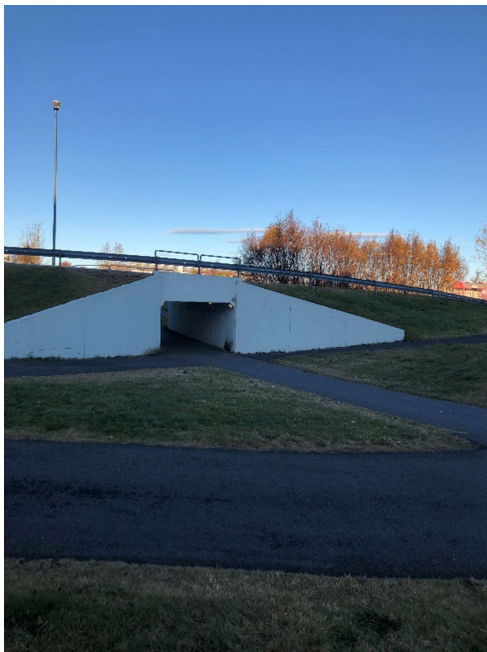
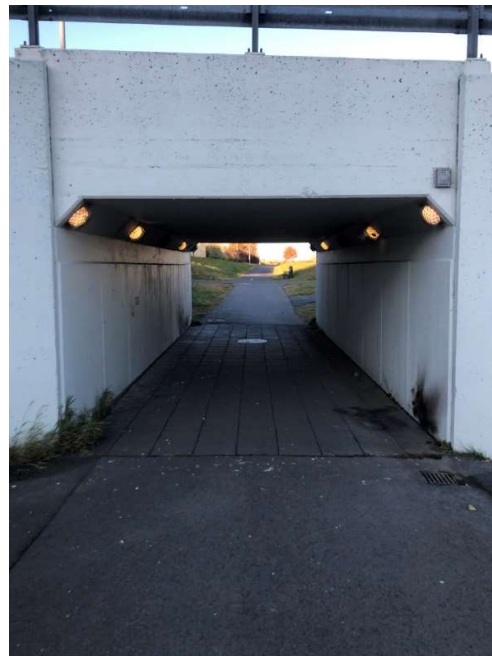
Undirgöng 6 – Víkurvegur við Egilshöll  
Góð lýsing í göngunum og þau einnig aðgengileg

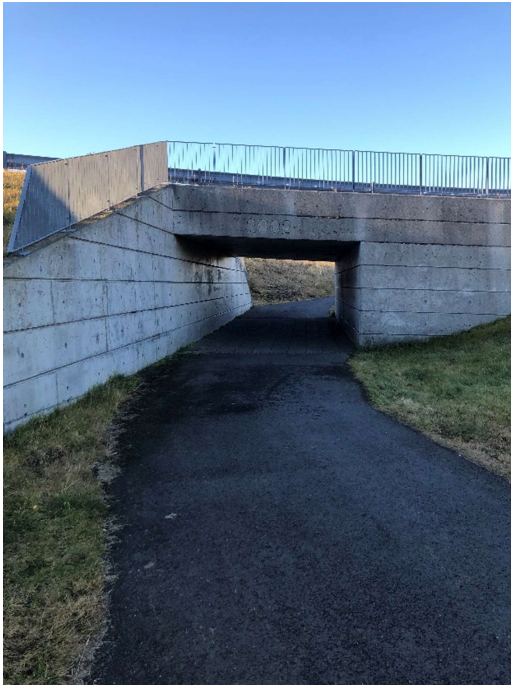
Undirgöng 10 – Jónsgeisli við Reynisvatnsveg  
Tóm perustæði í göngunum. Sést í gegnum göngin.

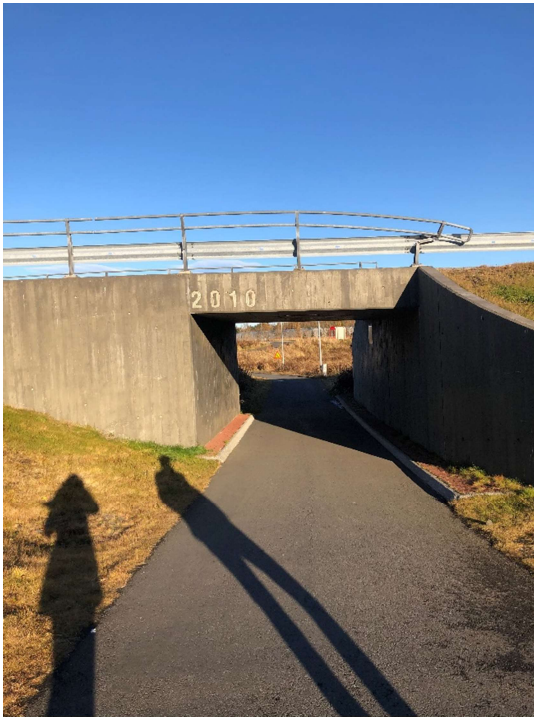
Undirgöng 11 – Reynisvatnsvegur við Jónsgeisla  
Lýsing til staðar sem og aðgengi. Sést í gegnum göngin.

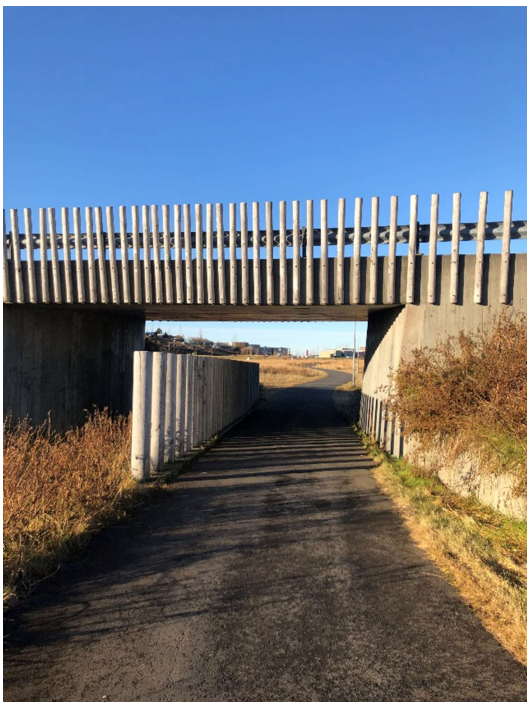
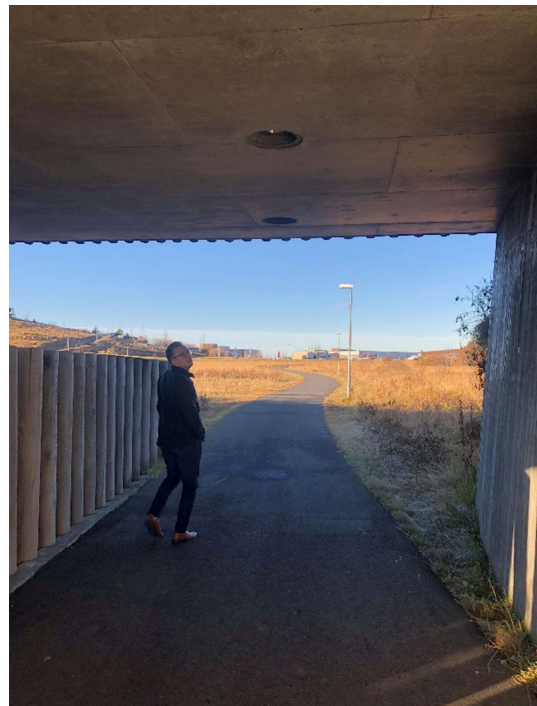
Undirgöng 12 - Lambhagavegur við Reynisvatnsveg  
Lýsing til staðar. Aðgengi til staðar. Sést í gegnum göngin.

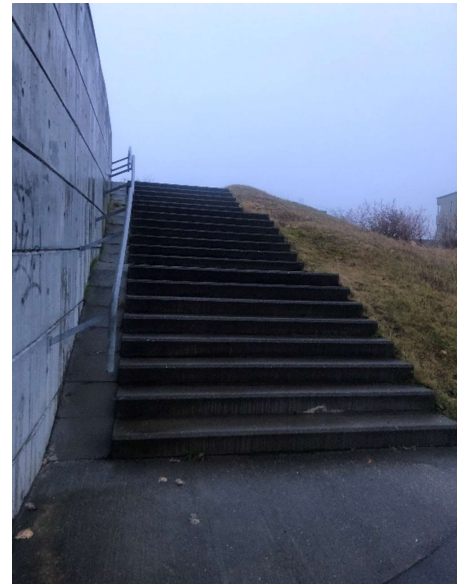
### Undirgöng 14 – Kristnibraut við Prestastíg

Lýsing til staðar en einungis 2 perur í lagi. Aðgengi er gott. Ekki annar möguleiki á götuþverun.

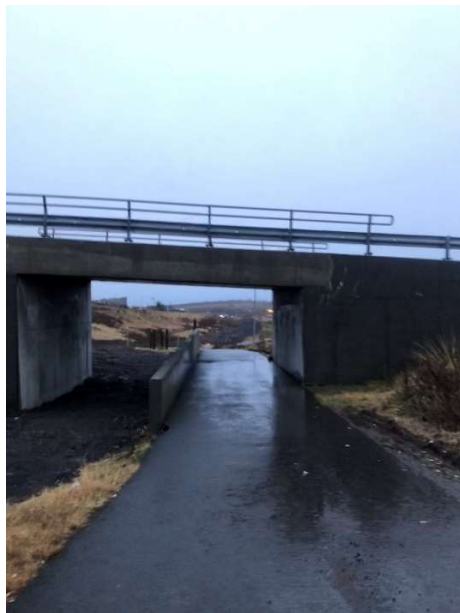
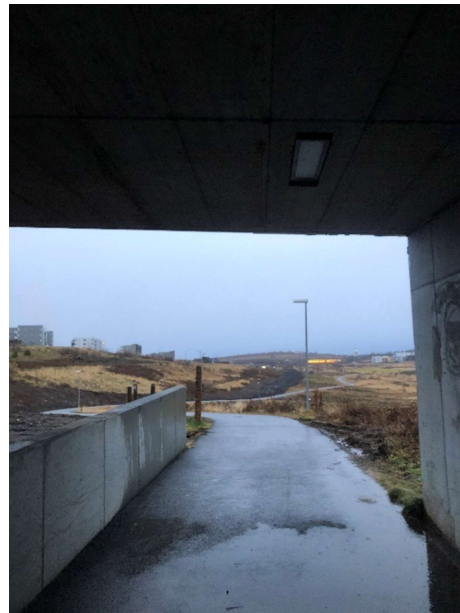
### Undirgöng 17 – Reynisvatnsvegur við Fellsveg

Engin lýsing. Aðgengi í göngunum. Ekki annar möguleiki á göngubverun. Sýnileiki nokkur.  
Sést í gegnum göngin.

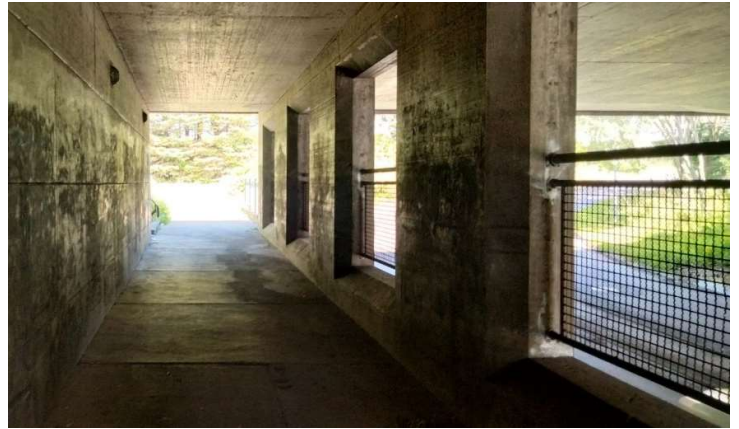
### Undirgöng 26 - Miklabraut við Kringlu

Gott aðgengi um göngin, bæði tröppur og stígur. Það sést illa inn í göngin beggja megin frá Miklubraut. Göngin eru merkt skiltum norðan megin frá. Ekki önnur gönguþverun í návígi við göngin.

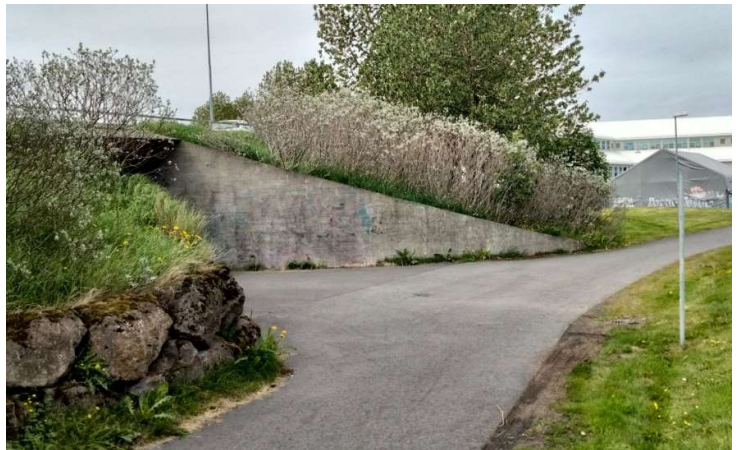
### Undirgöng 27 – Miklabraut við

Lýsing er í göngunum og gott aðgengi.

Ekki önnur götuþverun til staðar.

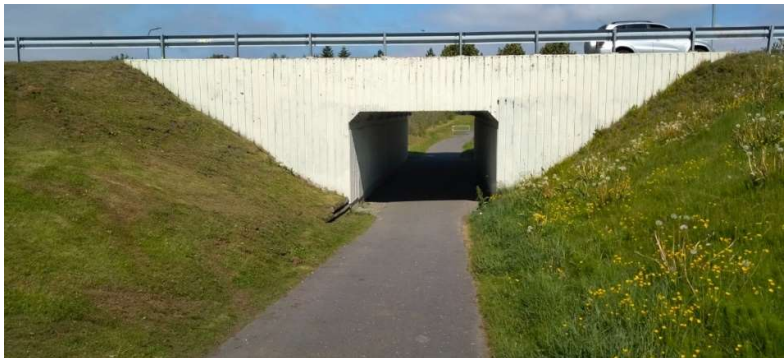
### Undirgöng 29 - Breiðholtsbraut við Suðurfell

Göngin eru ómerkt og því ekki sýnileg. Lýsing er í göngunum. Aðgengi er takmarkað þar sem bröttbrekka er sitt hvoru megin við göngin.

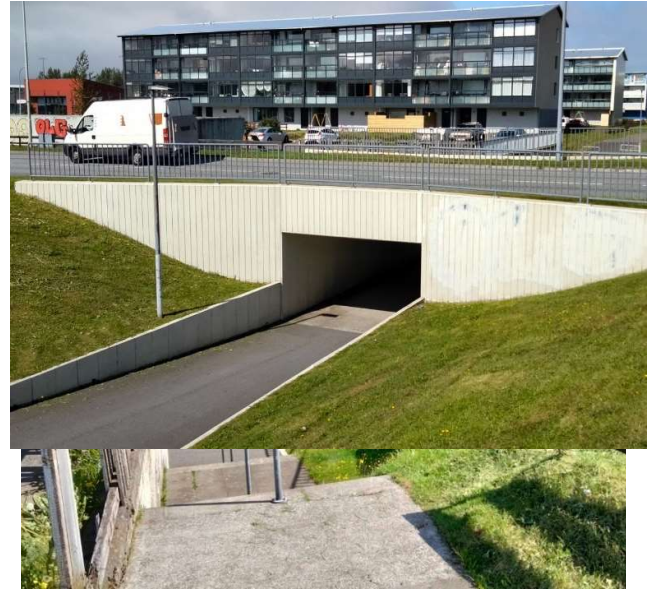
### Undirgöng 30 - Undir Norðurfell

Ómerkt undirgöng. Engin lýsing. Sést ekki inn í göngin nema af göngustíg. Engin önnur leið um götu.

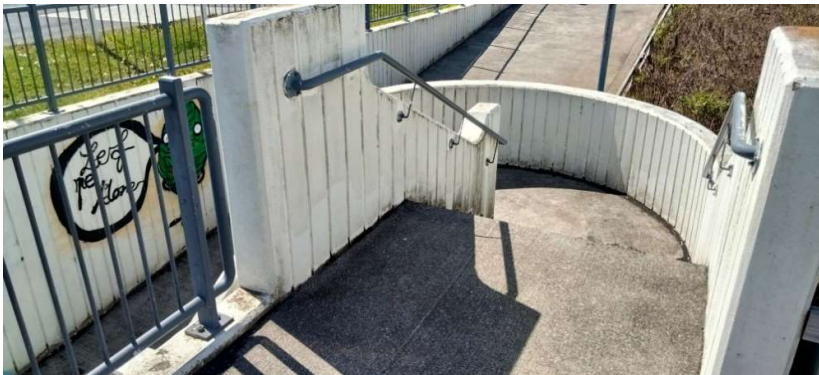
### Undirgöng 31 - Undir Austurberg

Göngin eru ómerkt og aðgengi takmarkað þar sem brött brekka er beggja megin við göngin. Engin lýsing. Félagsmiðstöð og íþróttahús hvoru megin við og sést frá bílastæði inn í göngin.

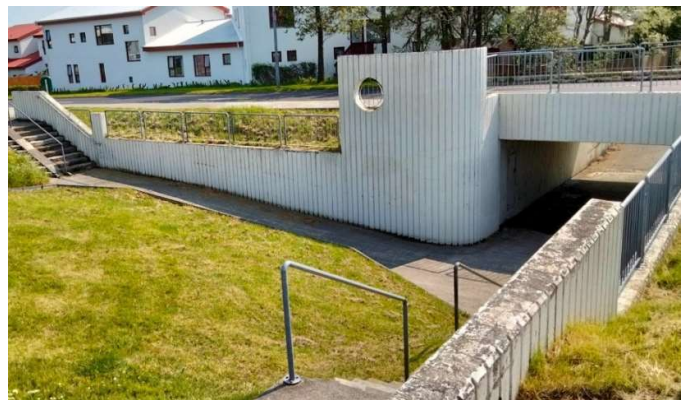
### Undirgöng 33 - Undir Suðurhóla.

Lýsing er í göngunum og þau eru aðgengileg. Ekki er önnur götupverun. Sést í gegnum göngin og hægt er að sjá í göngin frá íbúðunum beggja vegna við.

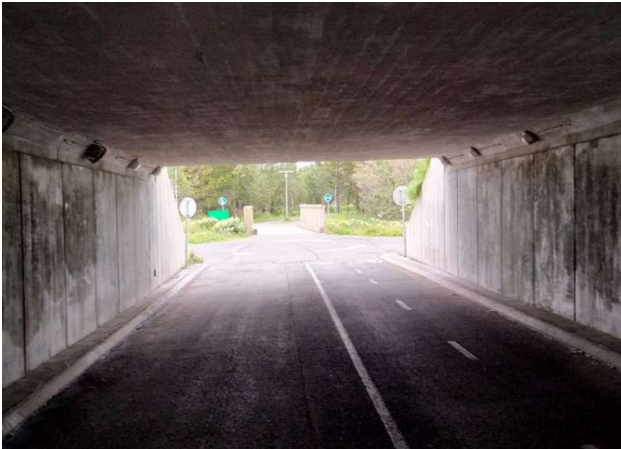
Undirgöng 36 - Undir Reykjanesbraut við Stjörnugróf  
Merkt göng. Lýsing er í göngunum. Ekki er önnur  
götupverun. Sést í gegnum göngin og hægt er að sjá í  
göngin beggja megin frá en göngin eru ekki aðgengileg.  
Þau eru tvískipt, öðrum megin er hjólreiðastígur og  
hinum megin göngustígur.

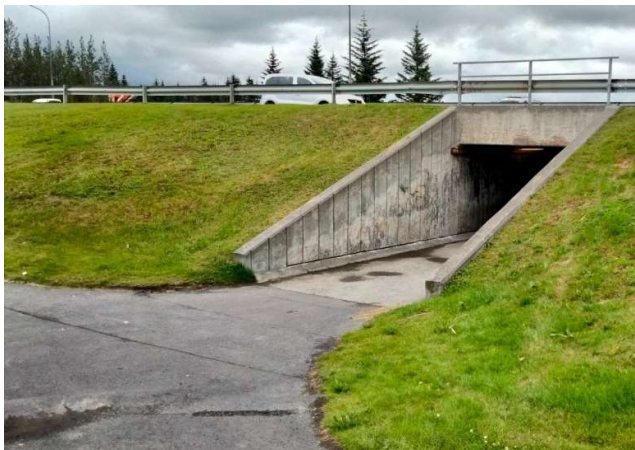
Undirgöng 37 - Reykjanesbraut við Sprengisand  
Ómerkt göng. Lýsing er í göngunum. Þau eru að mestu  
aðgengileg en gagnstéttin öðrum megin við göngin er  
frekar ójöfn sem gæti reynst einstaklingum erfitt. Sést  
í gegnum göngin beggja megin frá. Ekki er önnur  
götupverun.

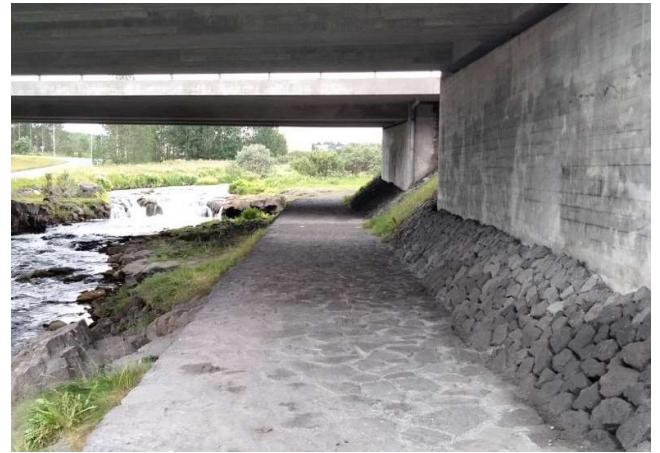
### Undirgöng 38 - Vesturlandsvegur við Sævarhöfða

Ómerkt göng. Engin lýsing er í göngunum nema einn. Þau eru aðgengileg. Sést í gegnum göngin og vel sýnilegt inn í göngin beggja vegna. Lýsing er við strætóskýli skammt frá.

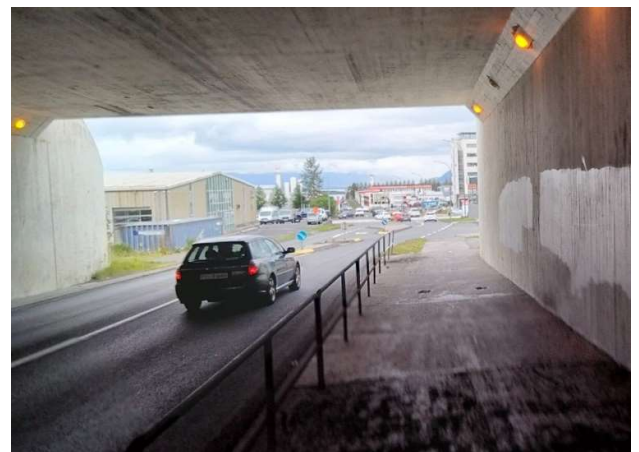
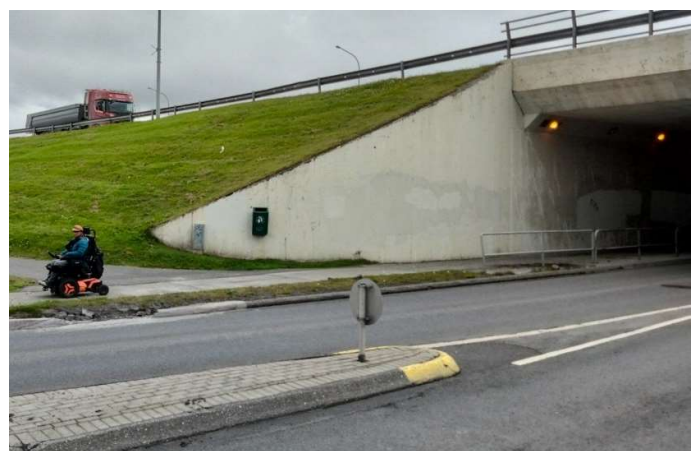
### Undirgöng 39 - Vesturlandsvegur við Breiðhöfða

Ómerkt göng. Gangandi/hjólandi fara gangstétt en einnig liggur umferðargata í gegnum göngin. Lýsing í göngunum er góð en töluvert af ónýtum perum. Sést í gegnum göngin og aðgengi að strætóstöðvum beggja vegna gott. Ekki er önnur götuþverun.

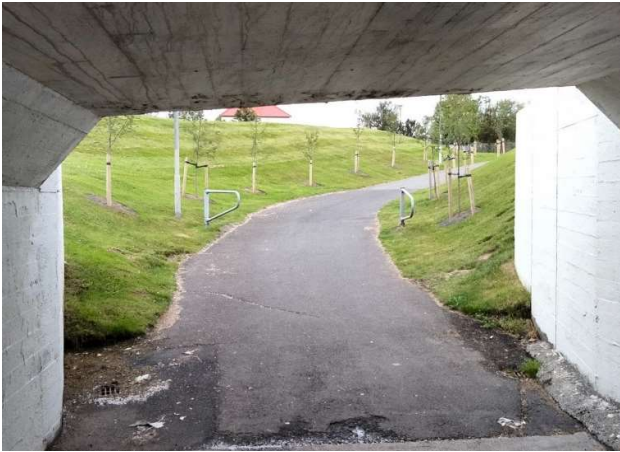
Undirgöng 40 - Höfðabakki við Árbæjarsafn.  
Ómerkt göng. Lýsing er í göngunum. Brött brekka  
hvoru megin við göngin sem takmarkar aðgengi.  
Ekki er önnur götupverun. Göngin sjást ekki frá  
götu og nágrenni.

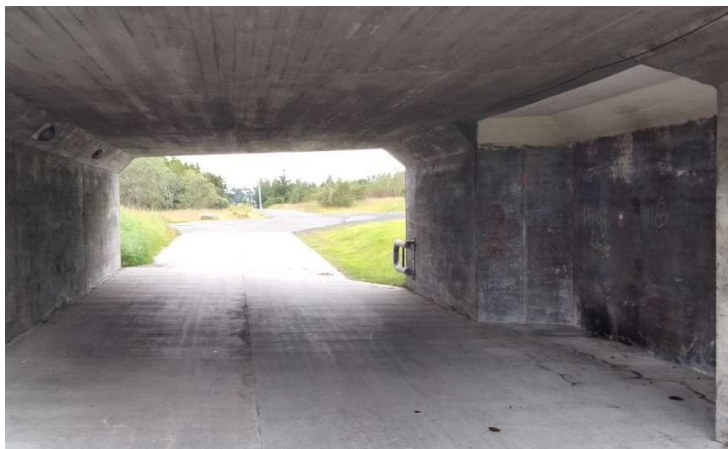
Undirgöng 41 - Höfðabakki við Rafveituveg  
Ómerkt göng sem sjást ekki úr fjarlægð. Ekki er lýsing í  
göngunum. Göngin eru aðgengileg. Ekki er önnur  
götupverun.

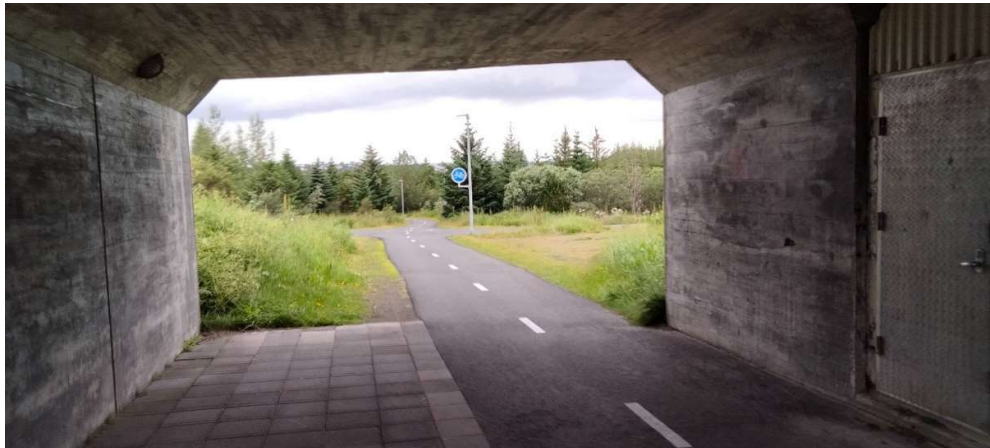
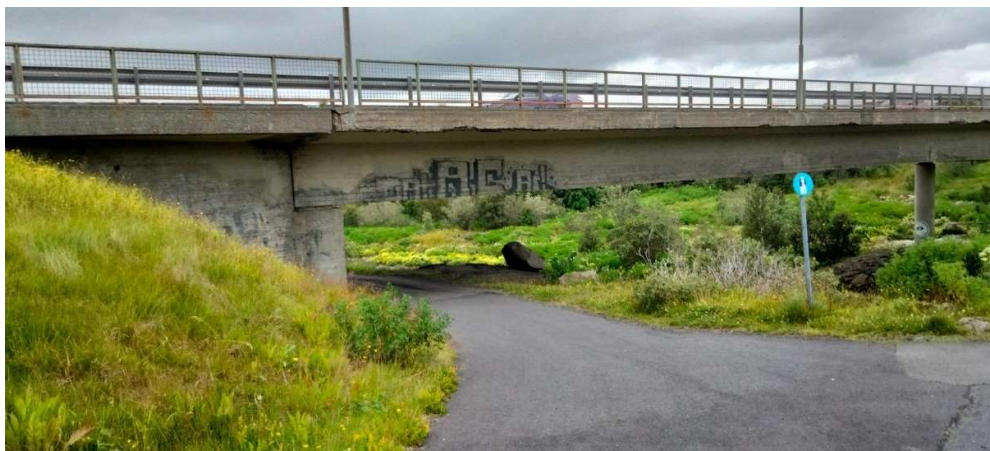
Undirgöng 42 - Höfðabakki við Vatnsveituveg  
Tvö ómerkt samliggjandi göng, önnur fyrir  
gangandi og hin hjólreiðafólk. Engin lýsing í  
göngunum en annars eru göngin aðgengileg. Sjást  
þó ekki vel úr fjarlægð.

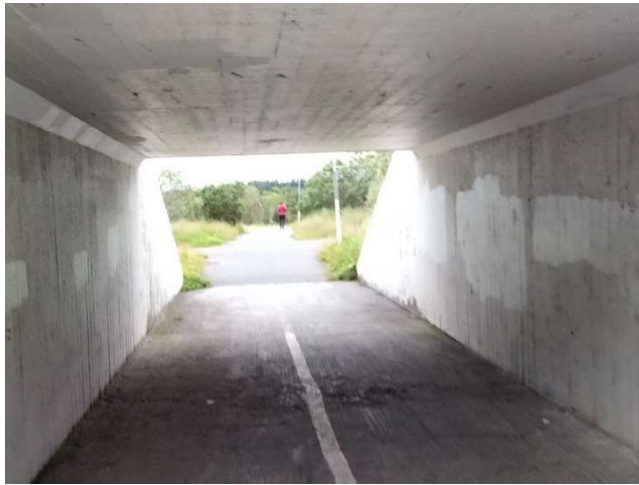
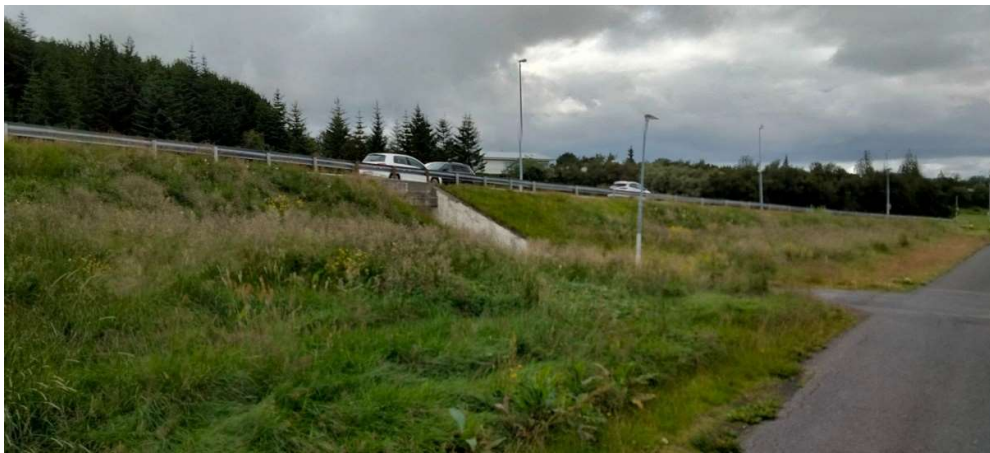
Undirgöng 43 - Stekkjarbakki við Urðarstekk.  
Ómerkt göng. Engin lýsing er í göngunum. Þau eru  
aðgengileg varðandi gangstíg en ekki fyrir fólk með  
bága sjón sökum skorts á lýsingu. Sést í gegnum göngin  
en þau ósýnileg frá götu og nágrenni. Ekki er önnur  
götupverun.

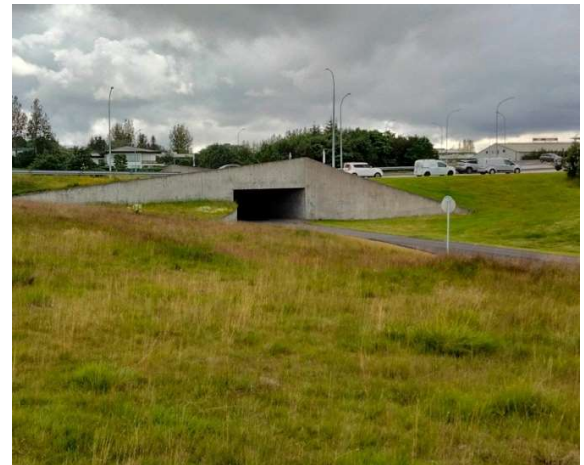
Undirgöng 44 - Stekkjarbakki við Grænastekk  
Ómerkt göng en stór og sýnileg. Lýsing er í göngunum.  
Göngin eru aðgengileg. Ekki er önnur götupverun.  
Göngin sjást vel úr fjarlægð.

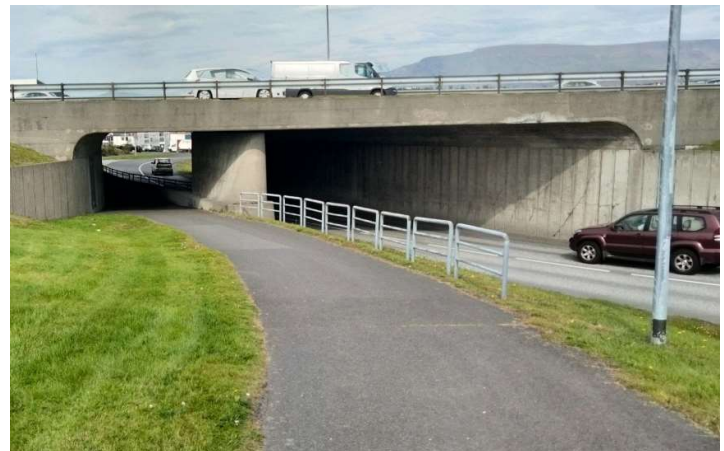
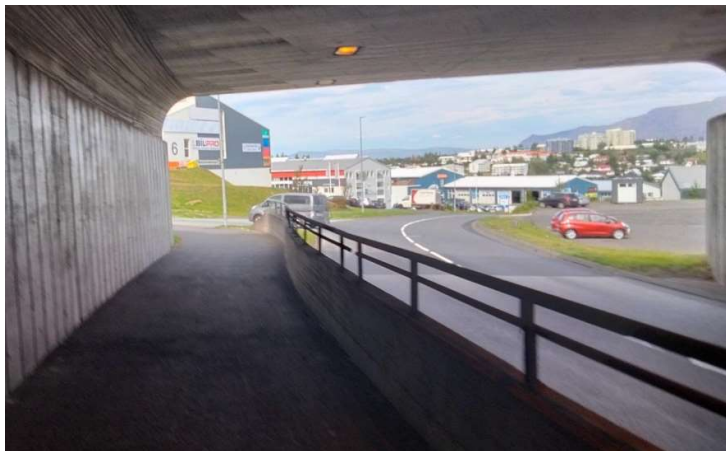
Undirgöng 45 - Undir Vesturlandsveg við Viðarhöfða  
Ómerkt göng. Lýsing er í göngunum. Gott  
aðgengi um göngin. Ekki er önnur  
götupverun. Sést í gegnum göngin og  
hægt er að sjá í göngin beggja vegna frá.

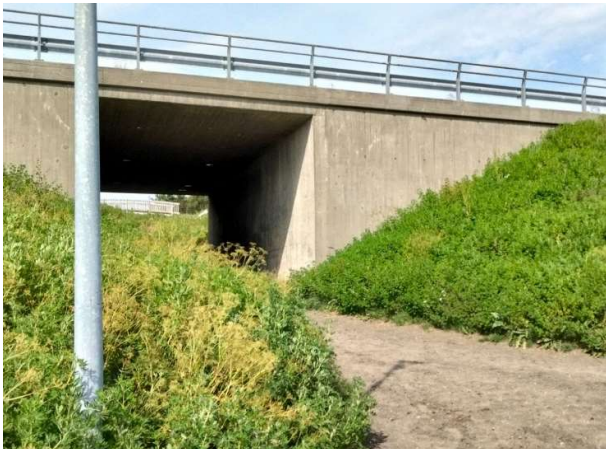
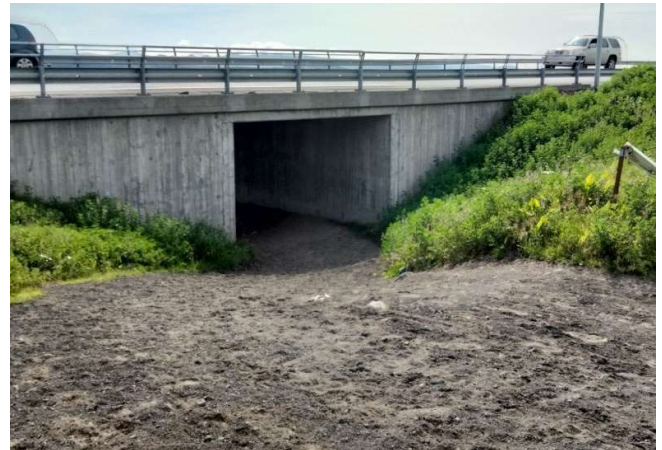
### Undirgöng 46 – Breiðholtsbraut við Norðlingaholt

Ómerkt göng. Lýsing er í göngunum. Aðgengi er ekki gott, möl í götunni og bratt niður öðrum megin við göngin. Sést í gegnum gögnin en þau ósýnileg frá götu og nágrenni.

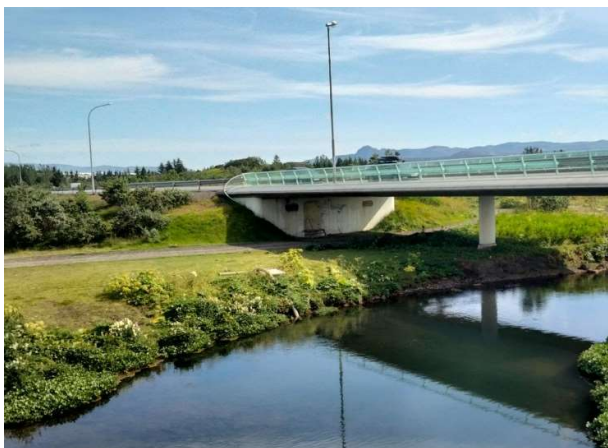
Undirgöng 47 - Undir Breiðholtsbraut við Elliðaár  
Ómerkt göng. Engin lýsing er í göngunum. Sést í gegnum göngin og þau sjást hvoru megin frá. Möl austan megin við ána í göngunum sem getur reynst fólki erfitt hvað aðgengi varðar. Aðgengið er svo betra hinum megin,

vestan megin við. Ekki er önnur götuþverun.

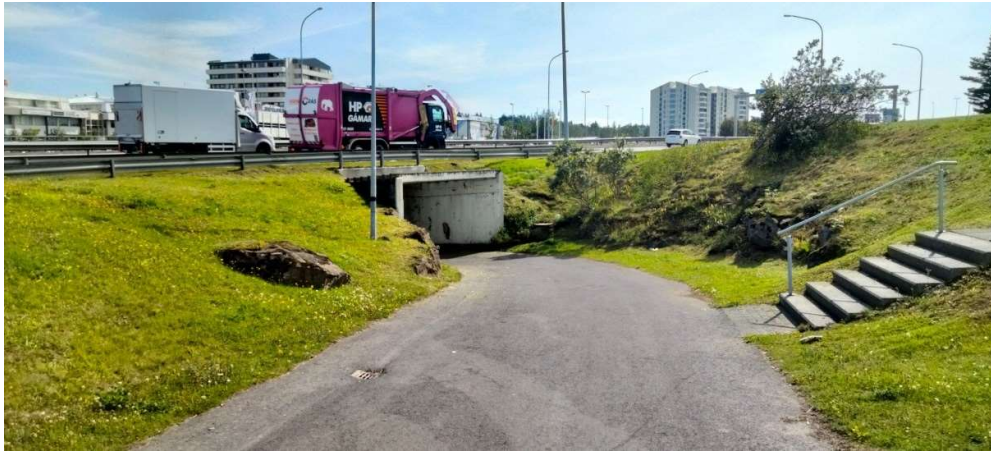
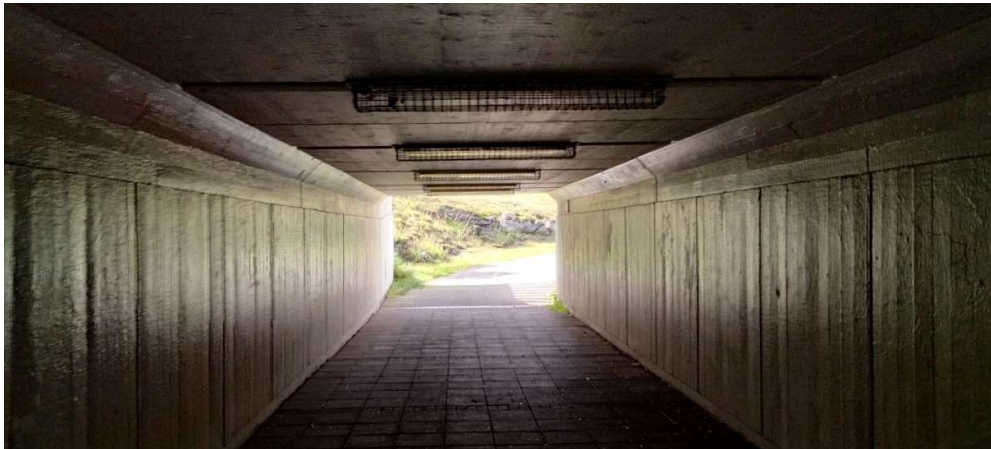
### Undirgöng 48 - Undir Reykjanesbraut við Mjódd.

Göng eru merkt vestan megin. Lýsing er í göngunum. Aðgengi er takmarkað þar sem brött brekka er vestan megin. Ekki er önnur götuþverun. Erfitt er að sjá í göngin hvoru megin frá.
