## SKOÐUN Í VESTURLANDI

### MINNISBLAÐ

VERKNÚMÉR: 19032002  
VERKHLUTI: 01  
HÖFUNDUR: Indriði Níelsson  
RÝNT AF:  
DREIFING:

### Efni: Vesturland

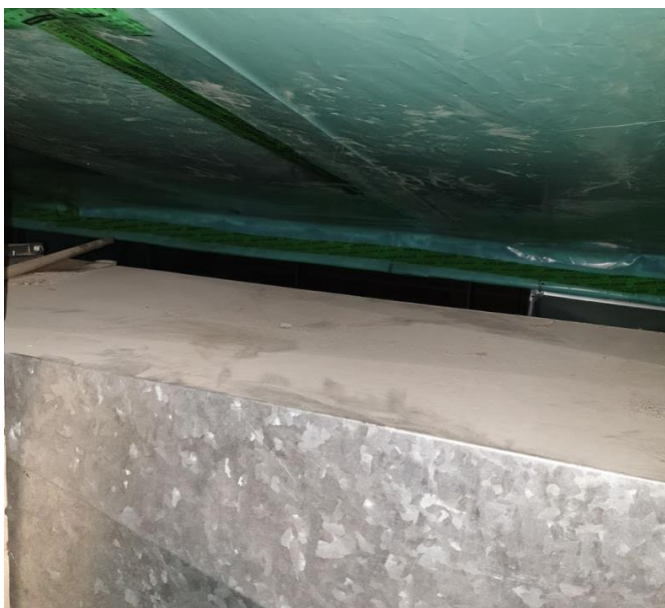
Ofan niðurhengds lofta eru nýir loftræsistokkar og nýtt rakavarnarlag þar er einnig hins vegar nokkuð ryk á stokkum.

Mynd 1. Á myndinni má sjá rakavarnarlag sem var endurnýjað auk nýrra stokka.

1. Rakavarnarlag:
  - a. Í skýrslu Verkís þar sem töluverðir gallar fundust á rakavarnarlagi Vesturlands sumarið 2020 fór verktaki í úrbætur á því.
  - b. Verkís telur eðlilegt að þéttleiki rakavarnarlags verði prófaður þar sem frágangi virðist enn vera ábótavant á nokkrum stöðum. Auk þess er nauðsynlegt að verktaki þrifi í kjölfar úrbóta á rakavarnarlagi.
2. Stilling loftræsikerfis:
  - a. Fara þarf yfir inn/útblástur og stillingar á kerfinu. Svo virðist sem kvartanir tengist að einhverju leiti vanstilltu loftræsikerfi.
3. Raflagnir liggja í gegnum skriðgöt en þessu þarf að breyta og loka á loftþéttan hátt sem og hljóðheldan með þar til gerðum hlera. (mynd 2). Stór loftræsisamstæða liggur við stofu 4 sem getur truflað viðkvæma aðila.

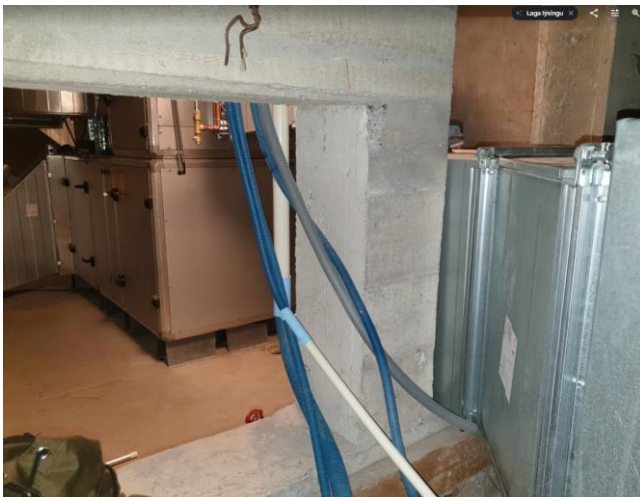
Mynd 2. Raflagnir liggja í gegnum skriðgöt en þessu þarf að loka á loftþéttan hátt.

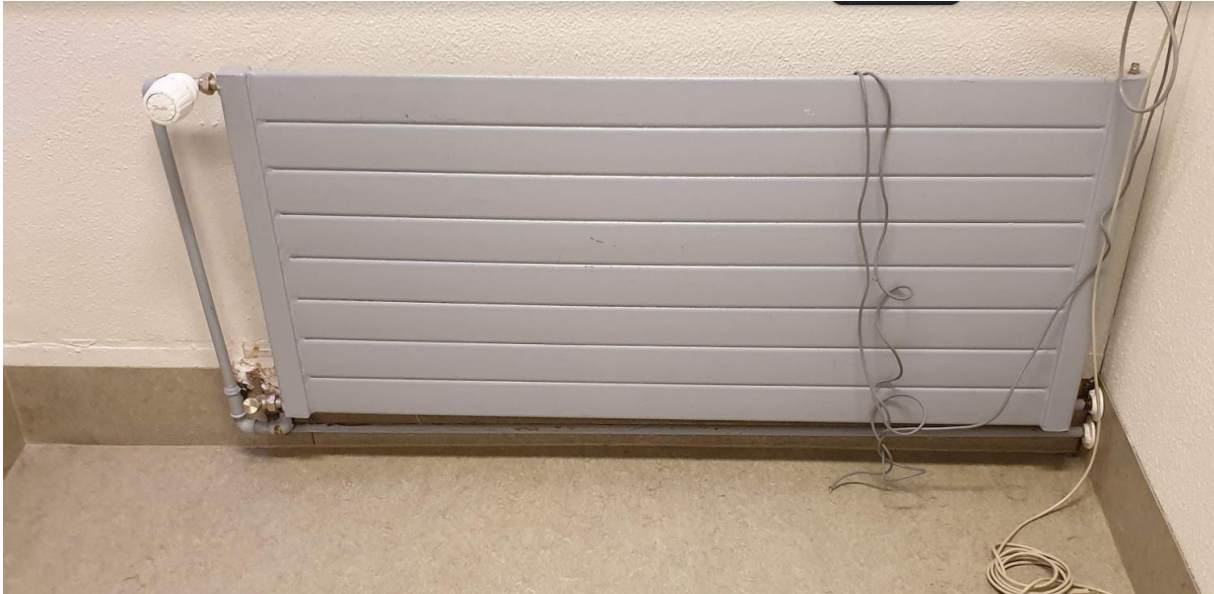
Í stofu 8b eru mælingar einnig tiltölulega lágar en í og kringum spónaplötur við ofnalagnir má sjá hækkuð gildi og hefur verið lagt til að því sé skipt út.

Mynd 3. Mynd af minni ofni í stofu 8b.

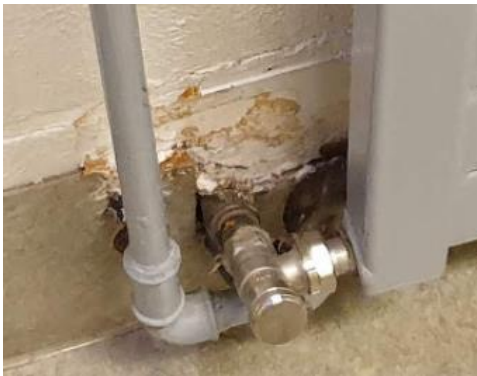
Mynd 4. Nærmynd af krana. Þar hafði verið smávægilegur leki líklega frá loka en einnig mátti sjá lélegan lokafrágang.
